ecowin[®]

HYBRID THERMO SYSTEM[®]

葵の園・武蔵小杉
葵の園・美浜
葵の園・新潟内野
エコウィン資料

神奈川県大型老人ホームにエコウィン採用！本年2月に完成しました！

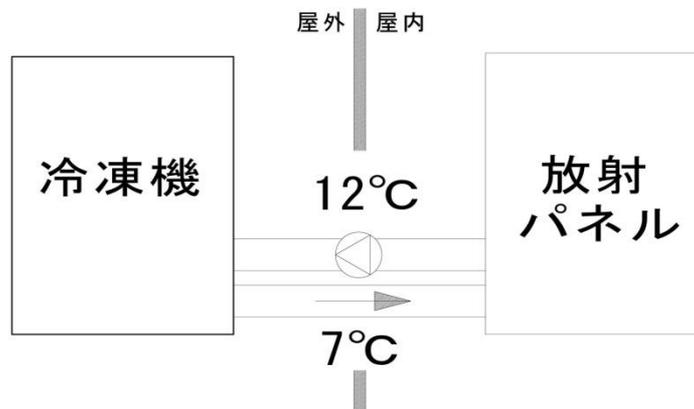
■従来方式(往戻温度差5°C)

大温度差空調導入による搬送エネルギーの省エネ化

- 一般的に、ファン・ポンプのエネルギー消費は、オフィスビルの全エネルギー消費の約1/4を占めている。
このため、省エネやCO2排出の削減を進めるためには、搬送エネルギーの低減が重要となる。

- ・従来システムと比較しても性能的に遜色がない。
- ・建物の階高や機械室の面積等が削減できる
- ・水を循環させて熱を搬送する場合、温度差を大きくすることにより、その水量を削減することが可能である。一般的には従来より50%以上搬送動力(二次側ポンプ動力)の削減が出来ているケースが多い。
- ・搬送エネルギーの削減により、一次消費エネルギーが大きく低減できる。その結果、従来システムより大幅にCO2発生量の削減が可能となり環境性向上に寄与できる。

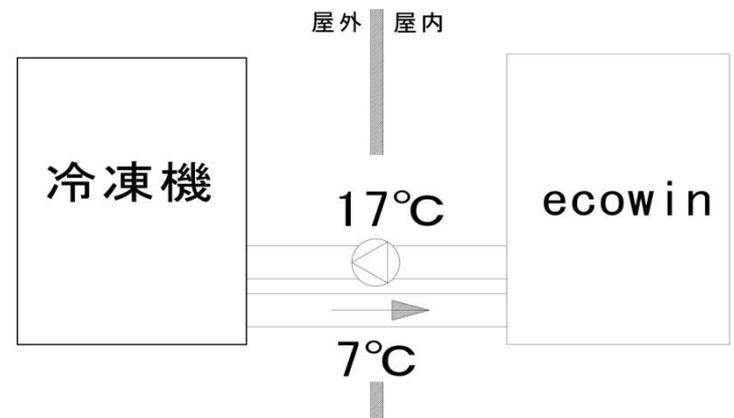
■大温度差空調方式(往戻温度差10°C)

武蔵小杉は大温度差空調仕様となっています！

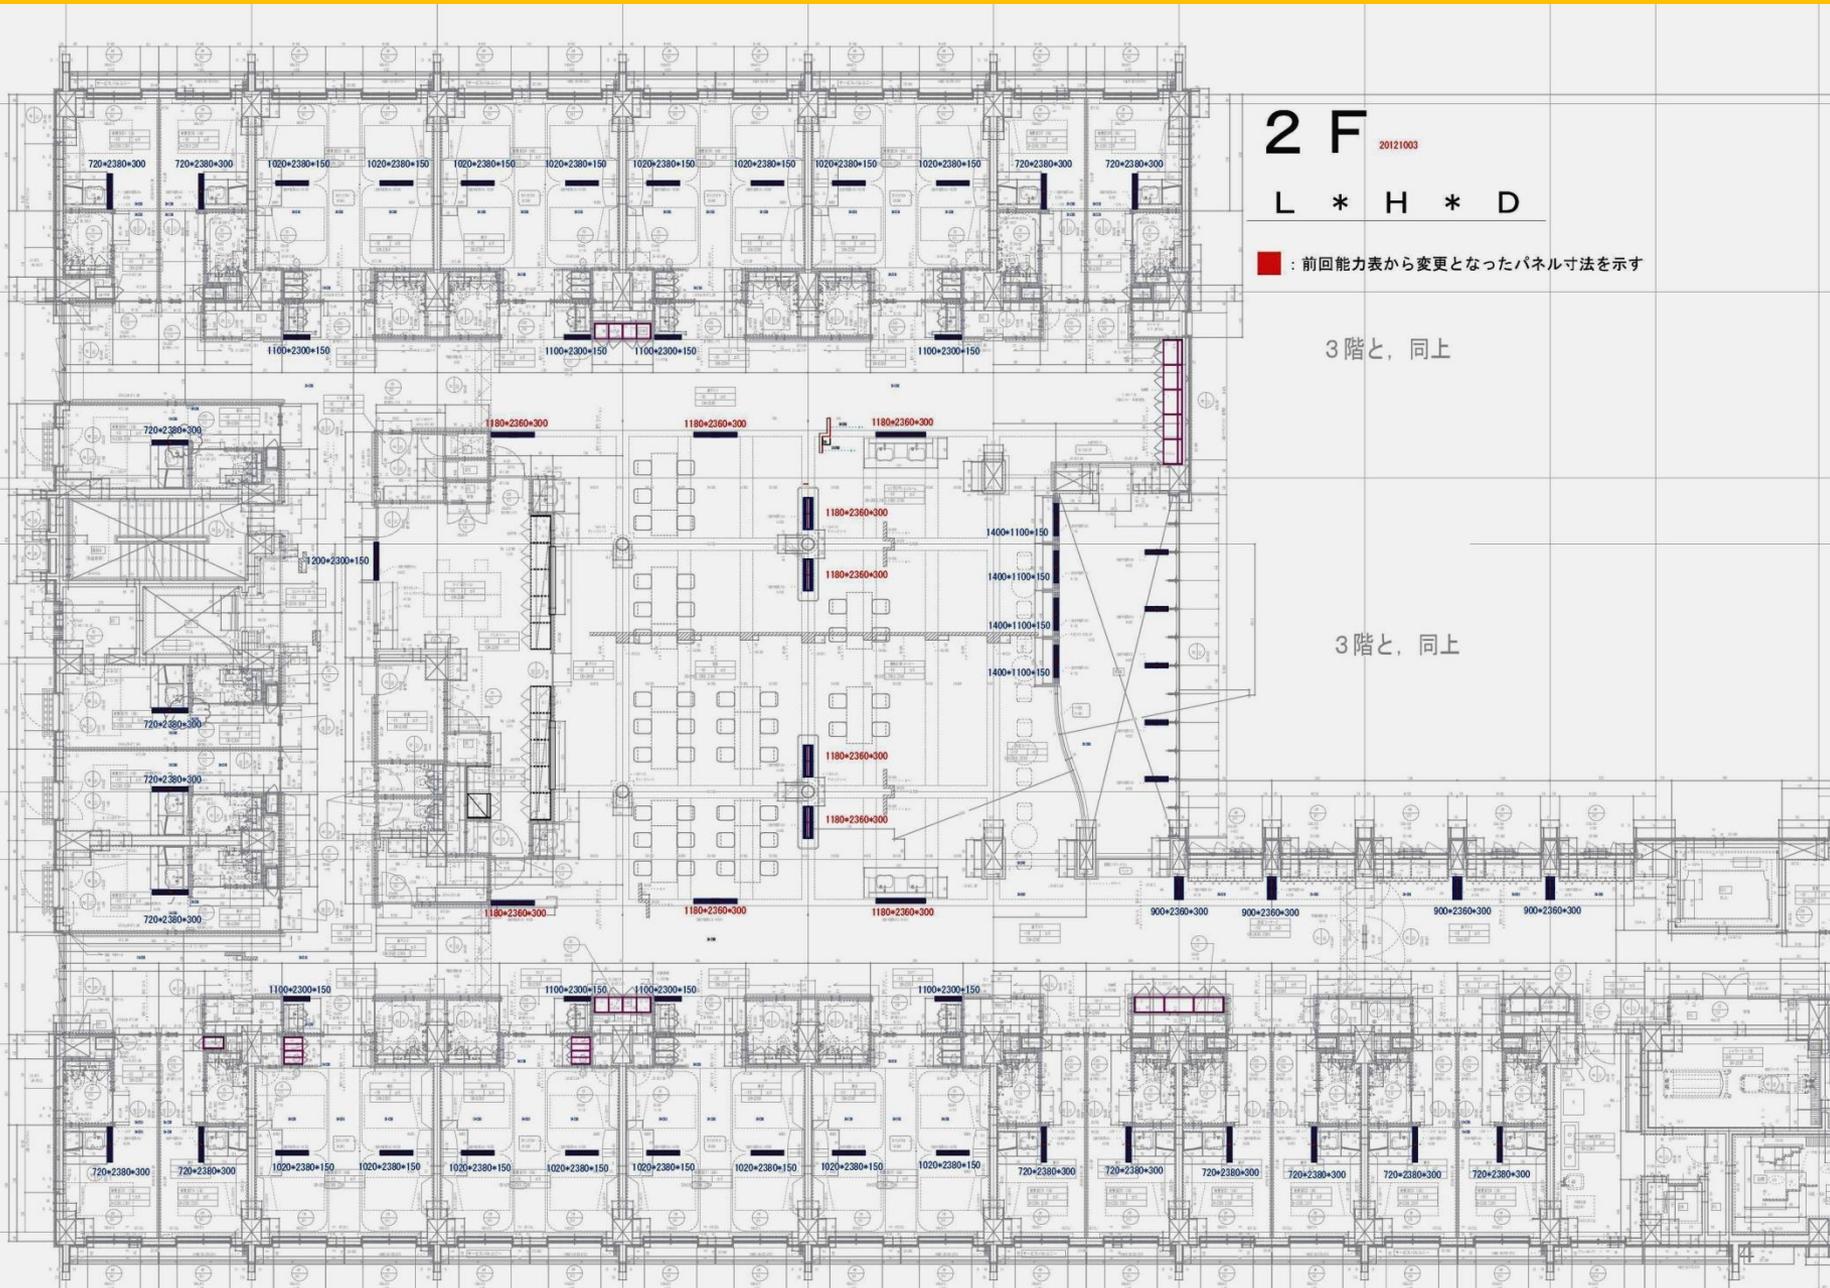
エコウィン配置図

2 F 20121003

■ : 前回能力表から変更となったパネル寸法を示す

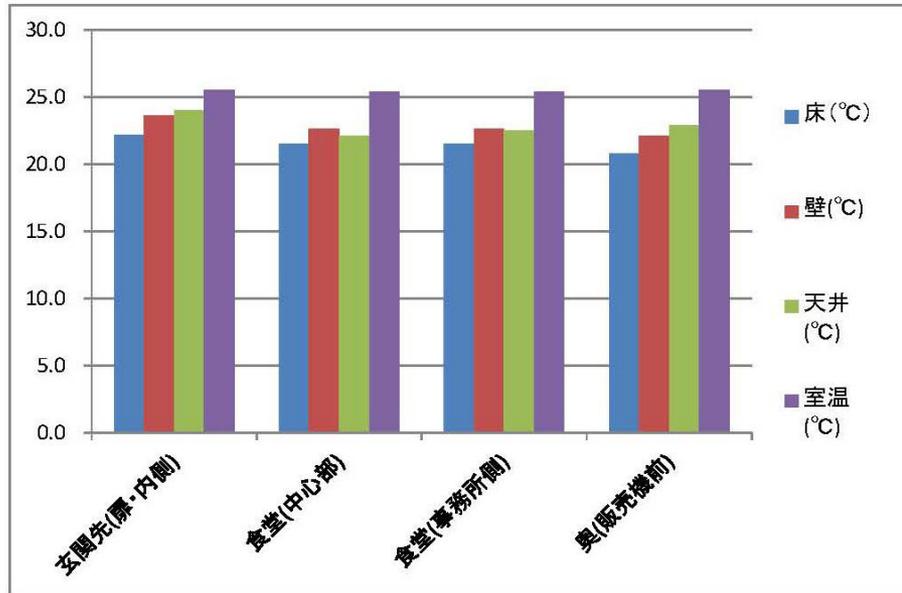
「葵の園・武蔵小杉」施設内温度測定結果(1F)

測定日時: 2013.07.12
 測定時間: 14:00-15:00
 測定者: 大森・藤本支社長
 記録者: 大森

床(°C)	壁(°C)	天井(°C)	室温(°C)	湿度(%)
玄関先(扉・内側)	22.2	23.6	24.0	25.5	60.5
食堂(中心部)	21.5	22.6	22.1	25.4	57.3
食堂(事務所側)	21.5	22.6	22.5	25.4	60.2
奥(販売機前)	20.8	22.1	22.9	25.5	57.2

外気温	32.5°C
外湿度	67.4%

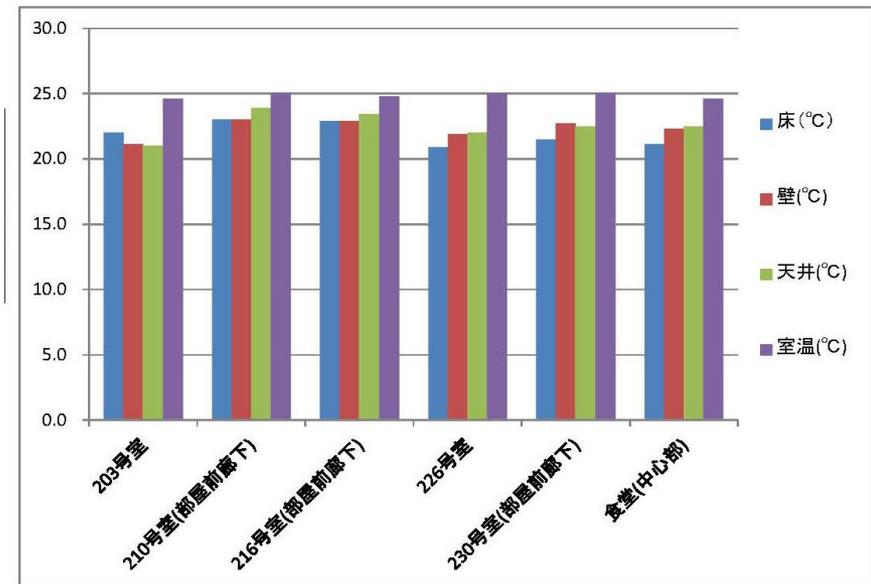
「葵の園・武蔵小杉」施設内温度測定結果(2F)

測定日時: 2013.07.12
 測定時間: 14:00-15:00
 測定者: 大森・藤本支社長
 記録者: 大森

床(°C)	壁(°C)	天井(°C)	室温(°C)	湿度(%)
203号室	22.0	21.1	21.0	24.6	51.9
210号室(部屋前廊下)	23.0	23.0	23.9	25.0	49.1
216号室(部屋前廊下)	22.9	22.9	23.4	24.8	47.7
226号室	20.9	21.9	22.0	25.0	51.9
230号室(部屋前廊下)	21.5	22.7	22.5	25.0	57.5
食堂(中心部)	21.1	22.3	22.5	24.6	52.0

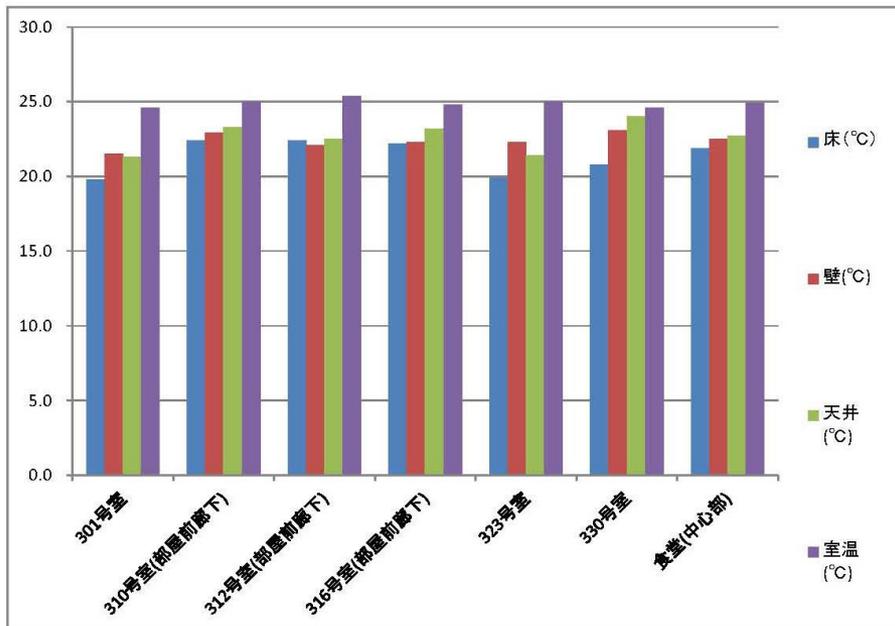
「葵の園・武蔵小杉」施設内温度測定結果(3F)

測定日時: 2013.07.12
 測定時間: 14:00-15:00
 測定者: 大森・藤本支社長
 記録者: 大森

床(°C)	壁(°C)	天井(°C)	室温(°C)	湿度(%)
301号室	19.8	21.5	21.3	24.6	48.2
310号室(部屋前廊下)	22.4	22.9	23.3	25.0	47.6
312号室(部屋前廊下)	22.4	22.1	22.5	25.4	46.9
316号室(部屋前廊下)	22.2	22.3	23.2	24.8	51.8
323号室	19.9	22.3	21.4	25.0	52.0
330号室	20.8	23.1	24.0	24.6	52.3
食堂(中心部)	21.9	22.5	22.7	24.9	46.9

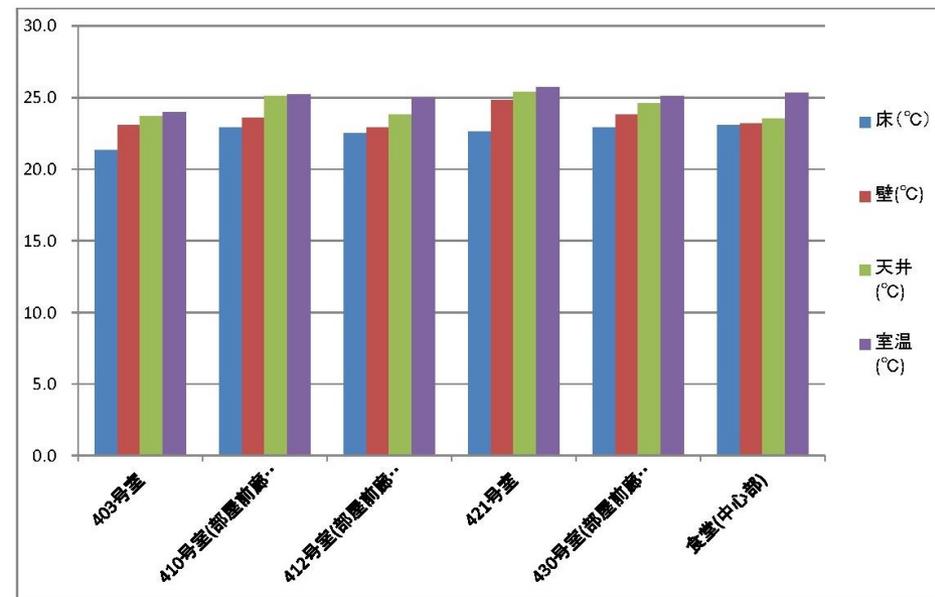
「葵の園・武蔵小杉」施設内温度測定結果(4F)

測定日時: 2013.07.12
 測定時間: 14:00-15:00
 測定者: 大森・藤本支社長
 記録者: 大森

床(°C)	壁(°C)	天井(°C)	室温(°C)	湿度(%)
403号室	21.3	23.1	23.7	24.0	51.2
410号室(部屋前廊下)	22.9	23.6	25.1	25.2	47.6
412号室(部屋前廊下)	22.5	22.9	23.8	25.0	50.1
421号室	22.6	24.8	25.4	25.7	38.9
430号室(部屋前廊下)	22.9	23.8	24.6	25.1	57.9
食堂(中心部)	23.1	23.2	23.5	25.3	47.9

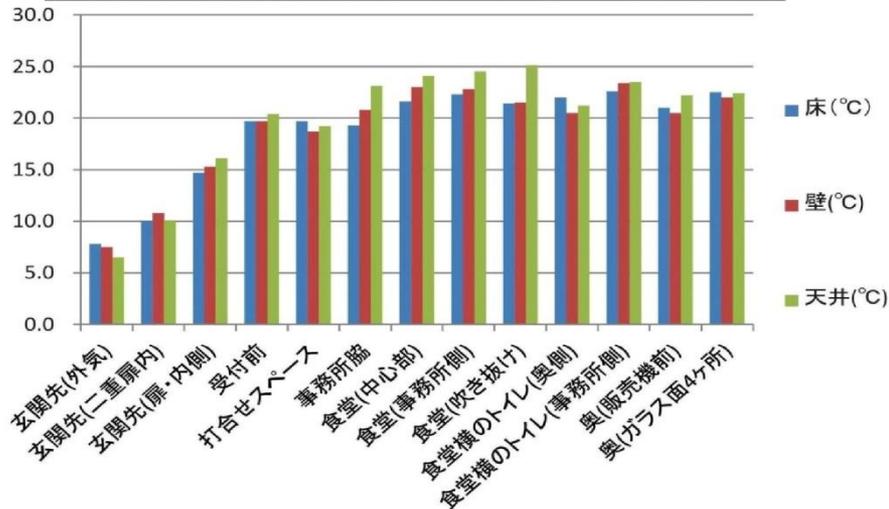
「葵の園・武蔵小杉」施設内温度測定結果(1F)

測定日時: 2013.03.27

測定者: エコファクトリー 村上放射温度計による雰囲気温度計測

床(°C)	壁(°C)	天井(°C)
玄関先(外気)	7.8	7.5	6.5
玄関先(二重扉内)	10.0	10.8	10.1
玄関先(扉・内側)	14.7	15.3	16.1
受付前	19.7	19.7	20.4
打合せスペース	19.7	18.7	19.2
事務所脇	19.3	20.8	23.1
食堂(中心部)	21.6	23.0	24.1
食堂(事務所側)	22.3	22.8	24.5
食堂(吹き抜け)	21.4	21.5	25.1
食堂横のトイレ(奥側)	22.0	20.5	21.2
食堂横のトイレ(事務所側)	22.6	23.4	23.5
奥(販売機前)	21.0	20.5	22.2
奥(ガラス面4ヶ所)	22.5	22.0	22.4

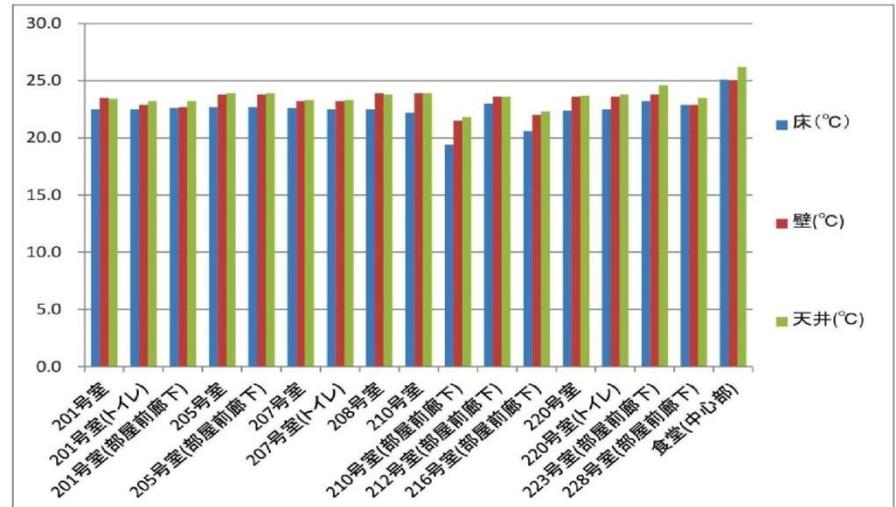
「葵の園・武蔵小杉」施設内温度測定結果(2F)

測定日時: 2013.03.27

測定者: エコファクトリー 村上放射温度計による雰囲気温度計測

床(°C)	壁(°C)	天井(°C)
201号室	22.5	23.5	23.4
201号室(トイレ)	22.5	22.9	23.2
201号室(部屋前廊下)	22.6	22.7	23.2
205号室	22.7	23.8	23.9
205号室(部屋前廊下)	22.7	23.8	23.9
207号室	22.6	23.2	23.3
207号室(トイレ)	22.5	23.2	23.3
208号室	22.5	23.9	23.8
210号室	22.2	23.9	23.9
210号室(部屋前廊下)	19.4	21.5	21.8
212号室(部屋前廊下)	23.0	23.6	23.6
216号室(部屋前廊下)	20.6	22.0	22.3
220号室	22.4	23.6	23.7
220号室(トイレ)	22.5	23.6	23.8
223号室(部屋前廊下)	23.2	23.8	24.6
228号室(部屋前廊下)	22.9	22.9	23.5
食堂(中心部)	25.1	25.0	26.2

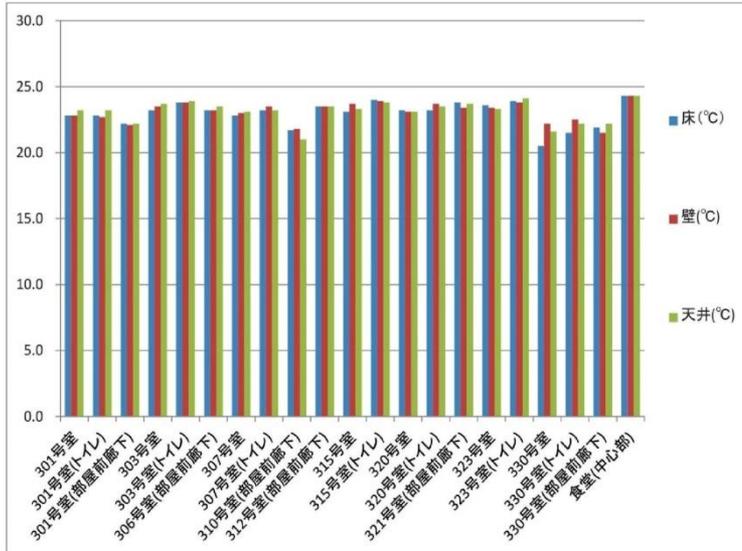
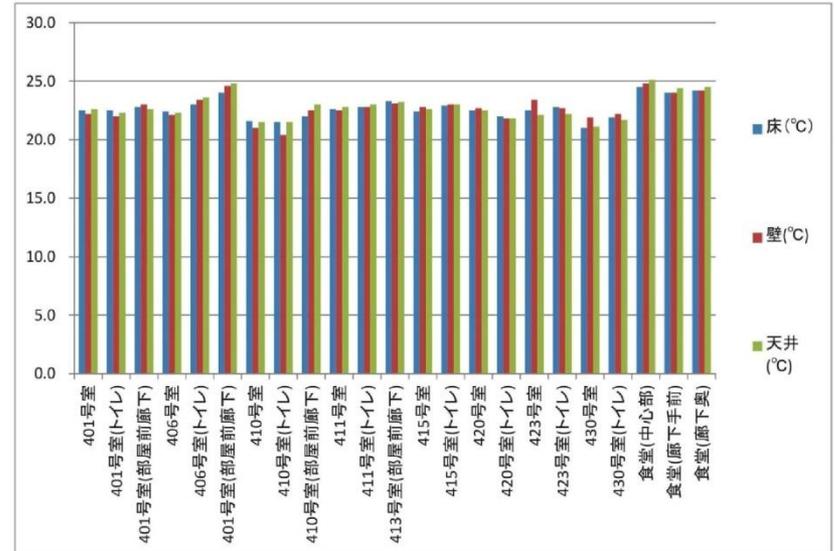
「葵の園・武蔵小杉」施設内温度測定結果(3F)

測定日時: 2013.03.27
 測定時間: 11:00-12:10
 測定者: エコファクトリー 村上放射温度計による雰囲気温度計測
 記録者: エコファクトリー 藤本・大森

床(°C)	壁(°C)	天井(°C)
301号室	22.8	22.8	23.2
301号室(トイレ)	22.8	22.7	23.2
301号室(部屋前廊下)	22.2	22.1	22.2
303号室	23.2	23.5	23.7
303号室(トイレ)	23.8	23.8	23.9
306号室(部屋前廊下)	23.2	23.2	23.5
307号室	22.8	23.0	23.1
307号室(トイレ)	23.2	23.5	23.2
310号室(部屋前廊下)	21.7	21.8	21.0
312号室(部屋前廊下)	23.5	23.5	23.5
315号室	23.1	23.7	23.3
315号室(トイレ)	24.0	23.9	23.8
320号室	23.2	23.1	23.1
320号室(トイレ)	23.2	23.7	23.5
321号室(部屋前廊下)	23.8	23.4	23.7
323号室	23.6	23.4	23.3
323号室(トイレ)	23.9	23.8	24.1
330号室	20.5	22.2	21.6
330号室(トイレ)	21.5	22.5	22.2
330号室(部屋前廊下)	21.9	21.5	22.2
食堂(中心部)	24.3	24.3	24.3

「葵の園・武蔵小杉」施設内温度測定結果(4F)

床(°C)	壁(°C)	天井(°C)
401号室	22.5	22.2	22.6
401号室(トイレ)	22.5	22.0	22.3
401号室(部屋前廊下)	22.8	23.0	22.6
406号室	22.4	22.1	22.3
406号室(トイレ)	23.0	23.4	23.6
401号室(部屋前廊下)	24.0	24.6	24.8
410号室	21.6	21.0	21.5
410号室(トイレ)	21.5	20.4	21.5
410号室(部屋前廊下)	22.0	22.5	23.0
411号室	22.6	22.5	22.8
411号室(トイレ)	22.8	22.8	23.0
413号室(部屋前廊下)	23.3	23.1	23.2
415号室	22.4	22.8	22.6
415号室(トイレ)	22.9	23.0	23.0
420号室	22.5	22.7	22.5
420号室(トイレ)	22.0	21.8	21.8
423号室	22.5	23.4	22.1
423号室(トイレ)	22.8	22.7	22.2
430号室	21.0	21.9	21.1
430号室(トイレ)	21.9	22.2	21.7
食堂(中心部)	24.5	24.8	25.1
食堂(廊下手前)	24.0	24.0	24.4
食堂(廊下奥)	24.2	24.2	24.5

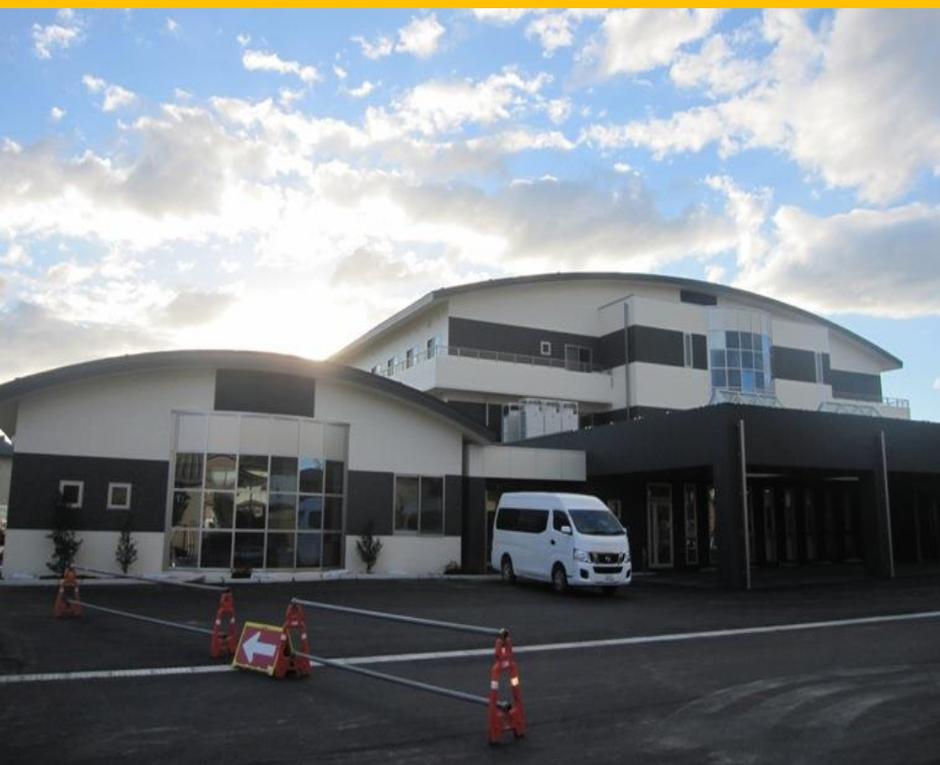
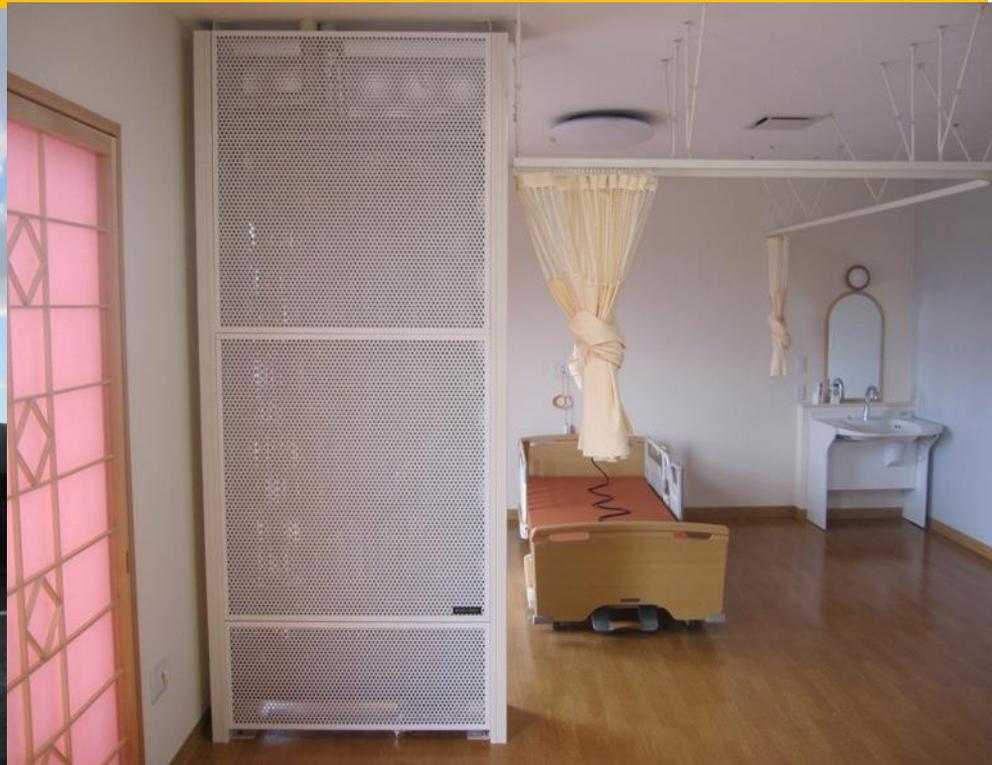
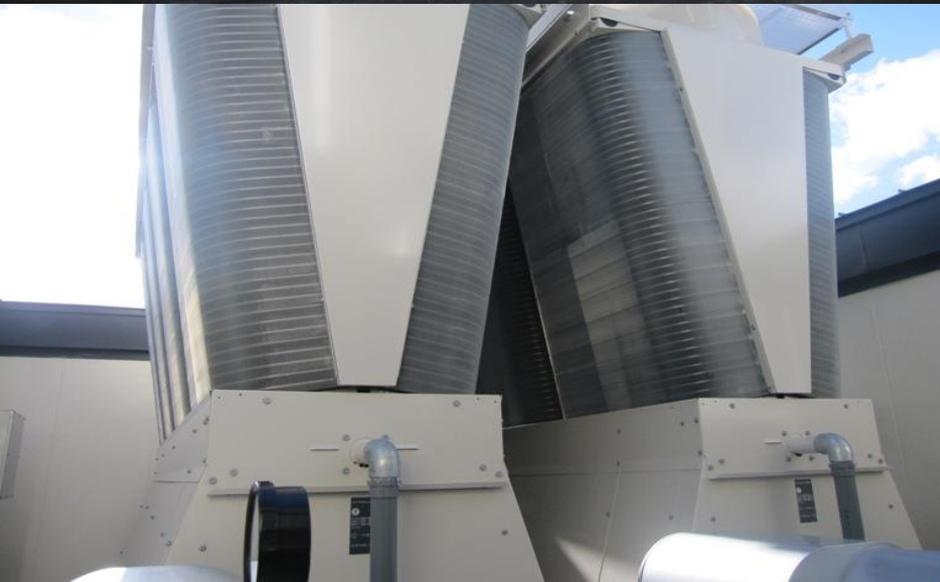
新潟県大型老人ホームにエコウィン採用！ 本年10月に完成しました！

設計 監理：株式会社 基設計 様
設備 会社：日新工業株式会社 様
住所 新潟県新潟市
構造 鉄骨造3階建て
床面積 5733㎡
エコウィン設置エリア 各療養室
エコウィン導入台数 **ecowin ornament 112台**

2013年10月に、エコウィンオーナメントを導入した大型高齢者福祉施設が完成しました。鉄骨造3階建てです。エコウインの特長である、遠赤外線放射による快適性、気流を起さないため、空気感染を軽減できる健康性。また、結露を直接触れない衛生面が認められ、各療養室と共有スペースへ採用をされました。

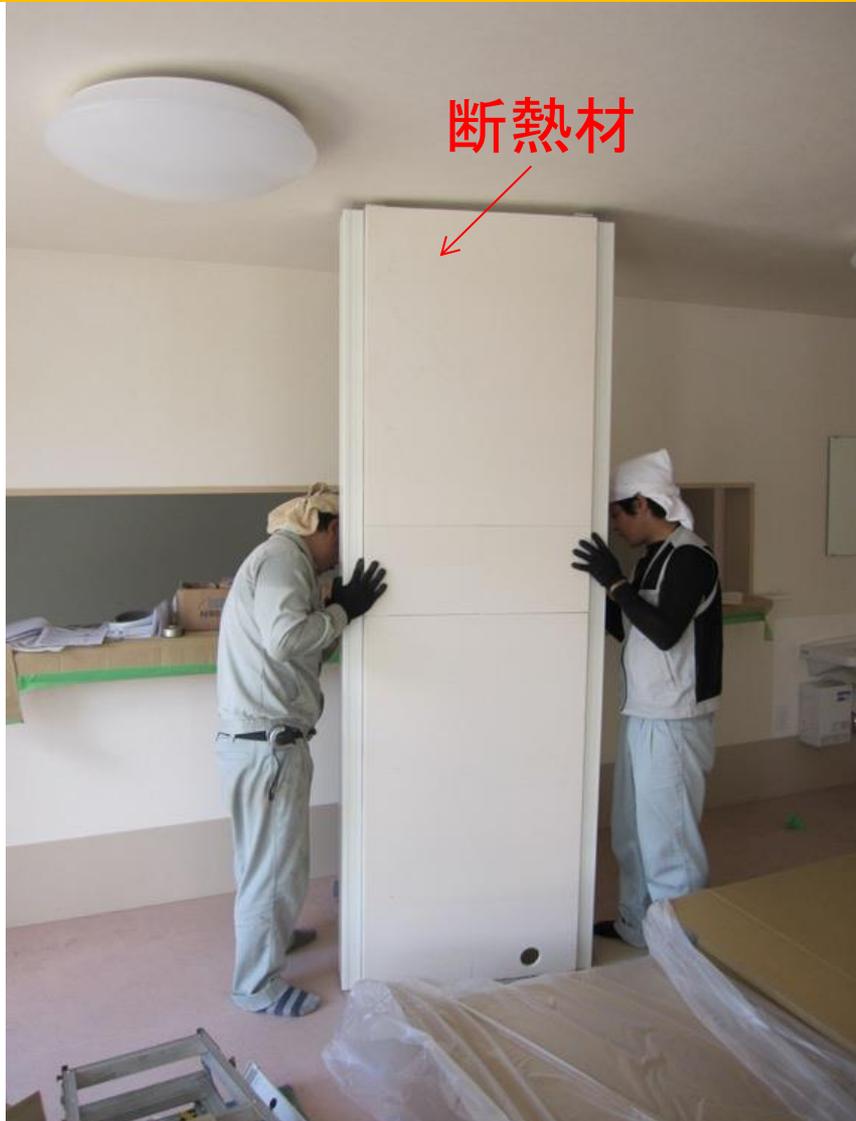
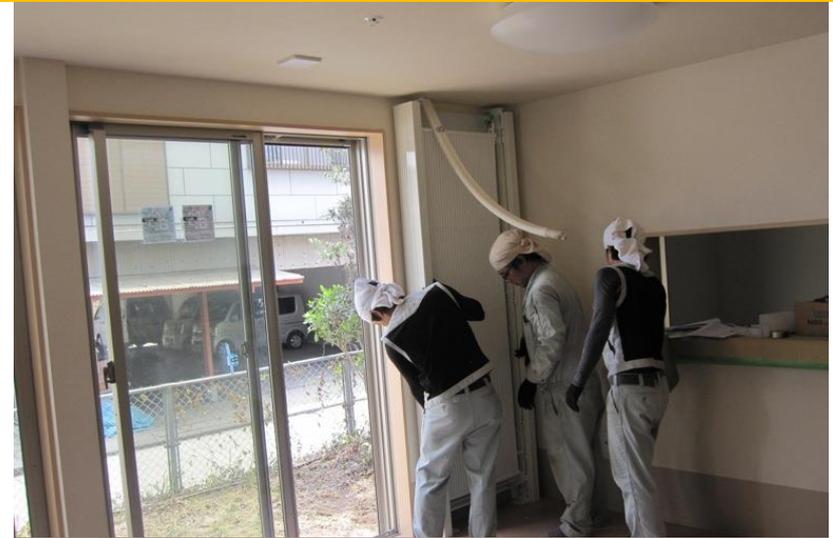
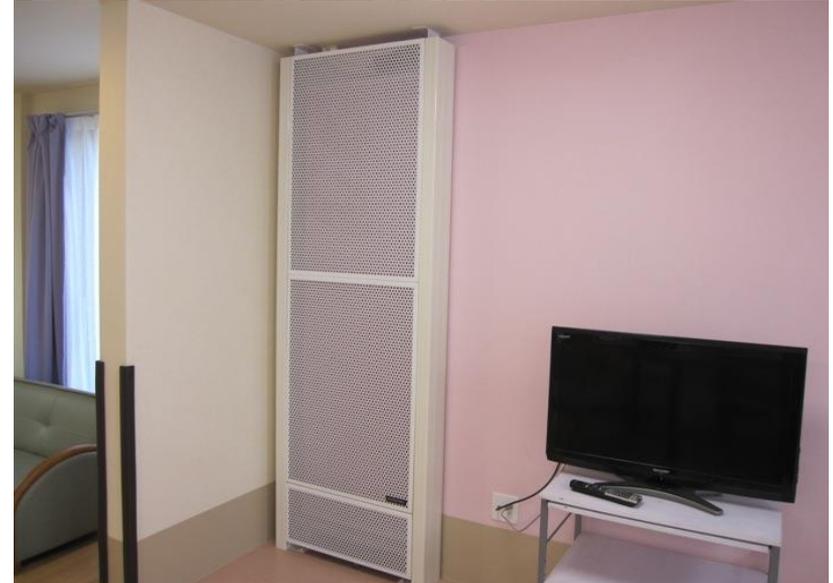
比較 No4

エコウィンは、壁面にぴったりくっつけても結露の心配がありませんので、省スペース化を実現しています。
